AEROPUERTO INTERNACIONAL CORONEL FAP FRANCISCO SECADA VIGNETTA - IQUITOS

AYUDA MEMORIA AEROPUERTO INTERNACIONAL CORONEL FAP FRANCISCO SECADA VIGNETTA IQUITOS (SPQT)

ACTUALIZACION DE AYUDA MEMORIA HASTA AGOSTO 2023

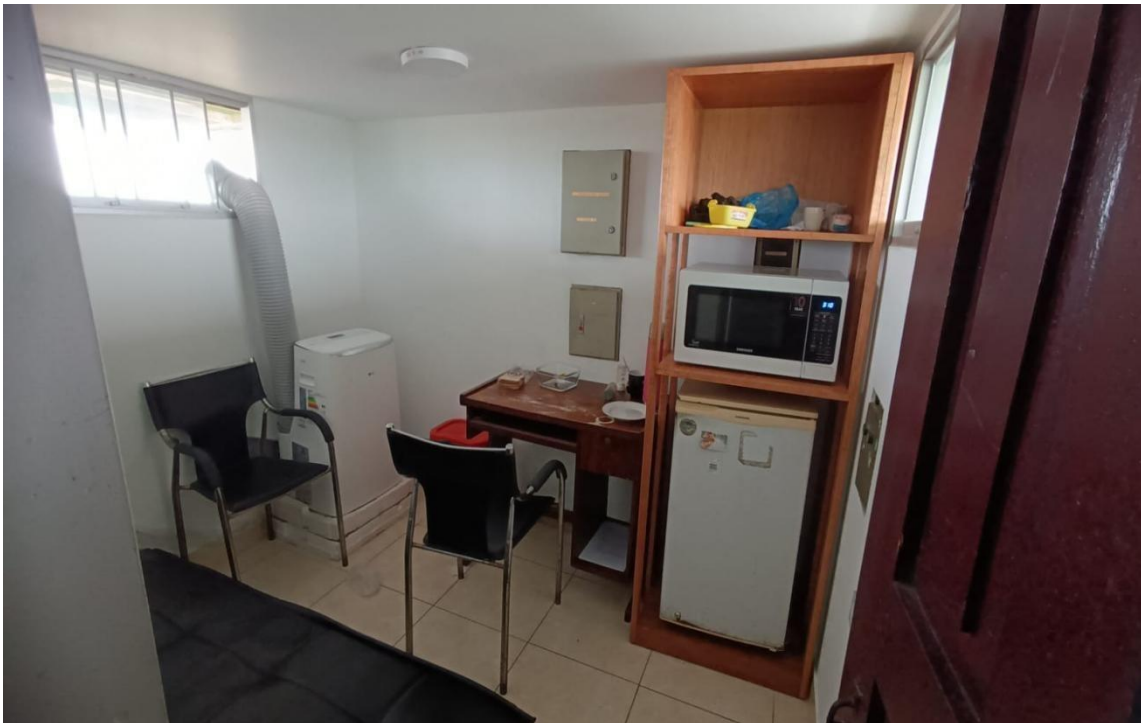
AREA DE DESCANSO TORRE DE CONTROL IQUITOS

- ✓ Se terminó de implementar el area de descanso para los controladores de transito aéreo que esta abicado en el piso inferior a la torre, donde estaba la sala de maquinas del antiguo ascensor, se implemento con una mesa, sillas horno microondas, un aire acondicionado portátil y futon.

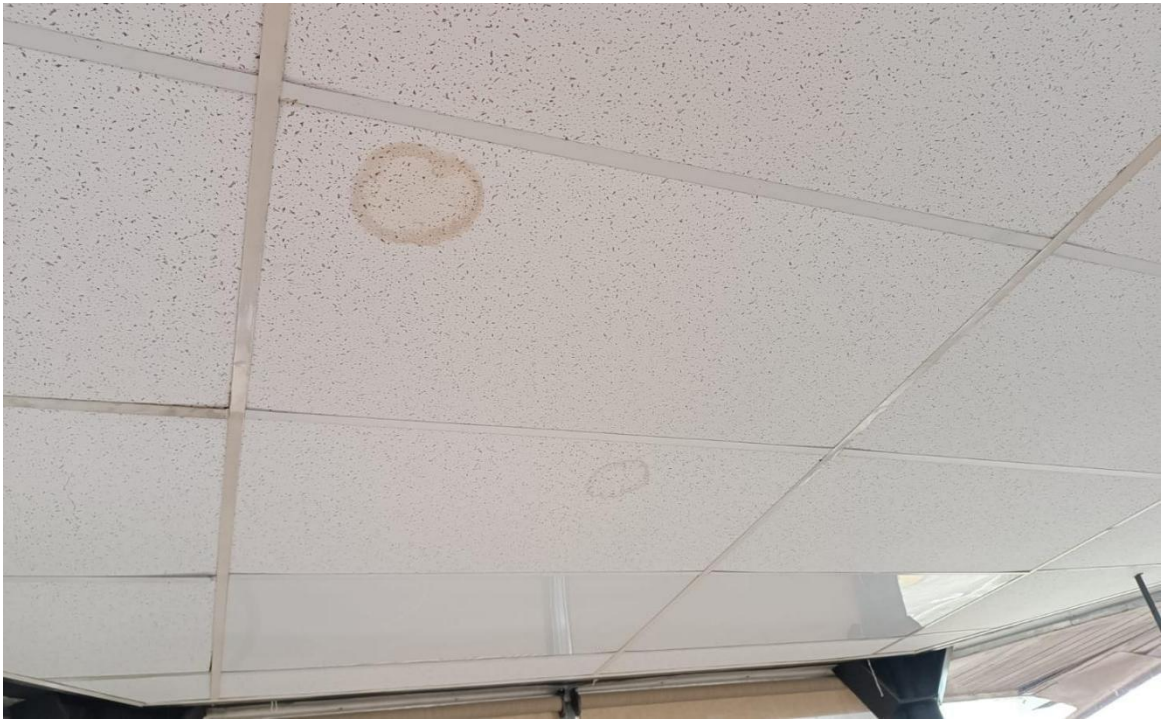
1. Pintado y Mantenimiento de Torre de Control en general el piso de encuentra en mal estado, se observa en el cielo raso restos de animales, se necesita la colocación de bloqueadores de rayos solares en las ventanas, mantenimiento a las escaleras(más de tres años que no se pinta y al momento da mal aspecto, afectando nuestra buena imagen).

CIELO RASO DE LA TORRE DE CONTROL CON RESTOS DE ANIMALES

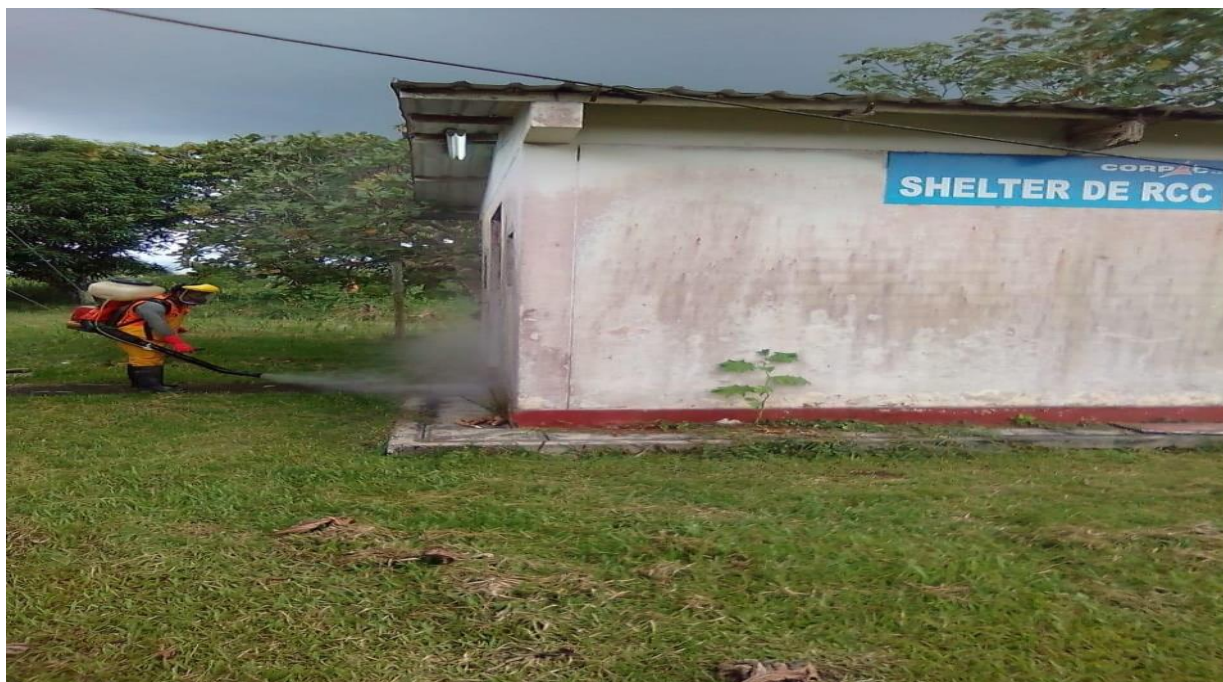
- Hemos continuado con las fumigaciones y cortes de maleza tal como lo estábamos efectuando para beneficio y protección del personal en primer lugar, combatiendo el Dengue, COVID, Malaria, etc.

SE MANTIENE LA FUMIGACION Y CORTE DE MALEZA EN DISTITNAS AREAS DE LA SEDE IQIUTOS
